# 拥有「透视眼」,可为道路做「彩超」体检 这个「医生」超厉害!

## 两次“彩超”定位“病灶” 钻孔探查避免“开膛破肚”

## 探测深度5米 误差仅为5厘米 今年新增人行道“扫雷”试点

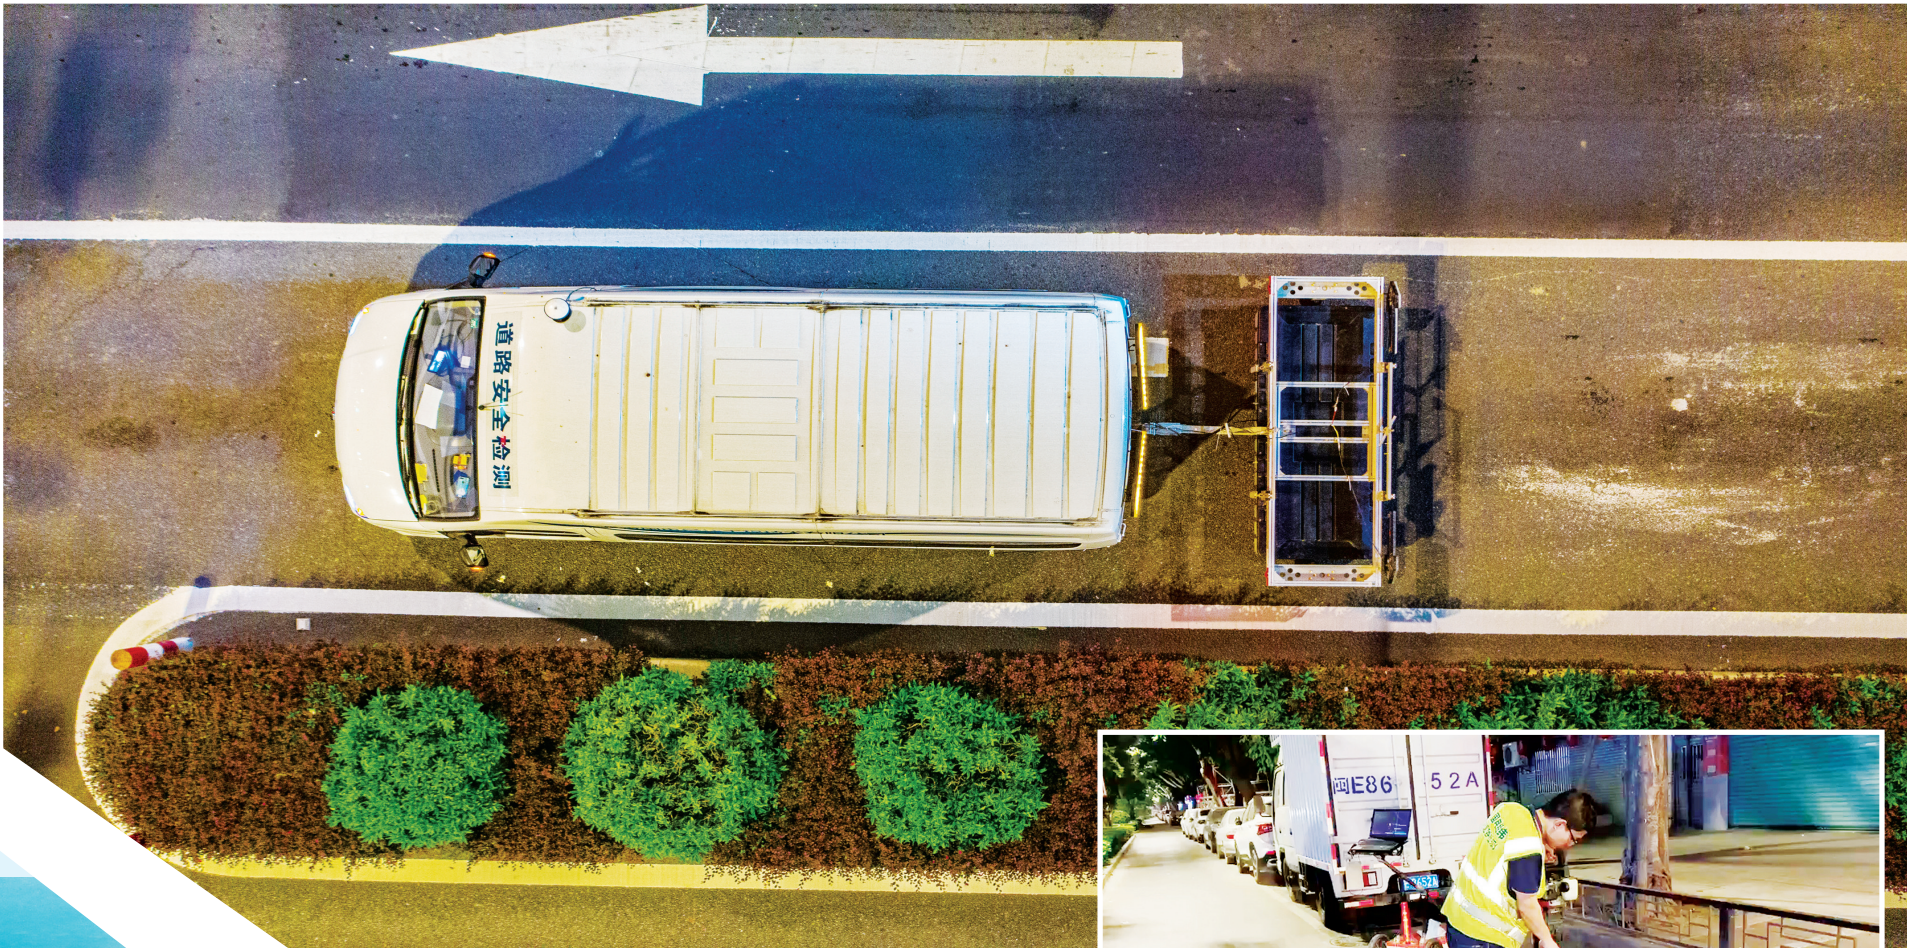
▲车载式探地雷达正在江滨路上检测地下空洞等道路“隐疾”

这辆车从外形上看只是一辆普通的依维柯,车上装载的却是我市最新引进的PRS-R3000地下空洞探测系统,后面“盒子”里则是在路面“诊疗界”极具盛名的车载式探地雷达。坐在车内的道路检测员、北京国电经纬工程技术有限公司漳州项目负责人安飞认真注视着电脑屏幕,随着检测车辆在路面来回循环行驶,屏幕上由雷达设备、高精度定位设备和高清摄影测量设备实时采集回的数据信息也在不断变化,经软件处理后逐步汇聚形成地下世界的3D数据影像。

“我们的探测系统采用国际最先进的雷达天线阵列技术,可用于地下空洞、结构层脱空、富水

区、土体疏松区等多种检测,配套的处理软件则可以将普测数据、测线轨迹、经纬度坐标及周围视频影像信息等海量数据进行多源一体化管理,并进行快速展示、统计分析、形成雷达图谱和报告。”安飞一边操作演示一边向记者介绍,“发现疑似隐患时,技术人员可以通过数据处理软件调取出隐患点信息,综合利用距起讫点的测线长度、经纬度坐标点放样和现场视频照片来精准定位‘病灶’。这样不仅可以查明路面下方以及管道周边土方是否存在不密实、空洞等病害异常,同时还能查明异常所在位置、大小等基本参数。”

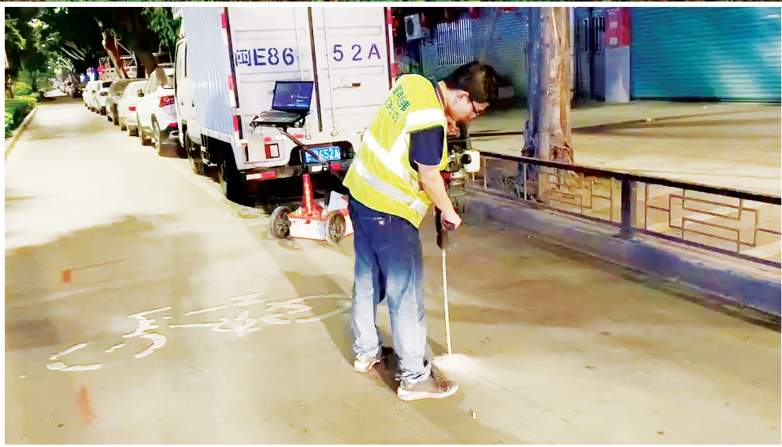
►技术人员在疑似病害的路面进行钻孔,以进一步探查具体情况。

“但两次‘体检’并不是‘诊断’的全部,我们还会针对‘病灶’进行更深入查探。”漳州市市政工程技术中心副主任林继红告诉记者,为更准确获知地下病害类型,在初步筛查后他们会利用钻孔机,在疑似病害的路面上钻取小孔,用微型机器人深入探查地下病害的具体情况,同时记录下空洞影像,从而确认地下病害类型、规模、形状等特点,以便制定合适的“治疗”修复方案,避免因无法确定目标而对道路“开膛破肚”。

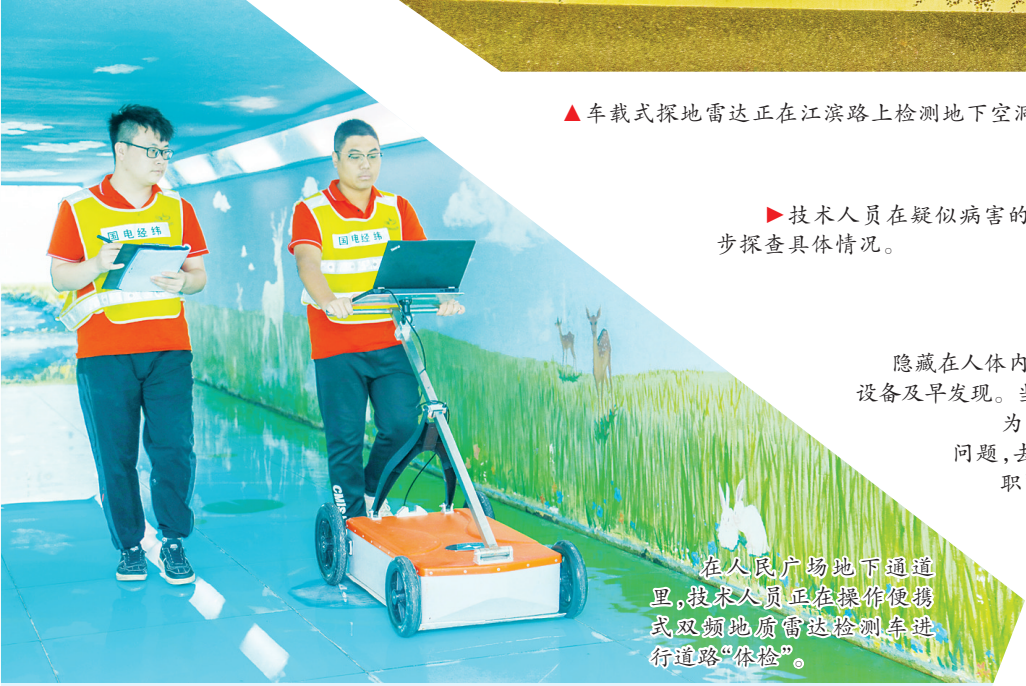
在人民广场地下通道里,技术人员正在操作便携式双频地质雷达检测车进行道路“体检”。

只见技术人员打开一部可折叠的“手推车”,一米见方的红白色小盒子上安装有四个轮子,约一人高的扶手平台上配置着一台笔记本电脑。“你别看它体型小,地探能力可不输车载式那些‘大家伙’。”漳州市市政工程技术中心副科长向永煌告诉记者,该便携式双频地质雷达检测车虽然只有6公斤重,“身体”里却藏着拥有两个信息硬通道的探地雷达主机。同时,“手推车”上的加固型笔记本电脑作为数据采集系统,不仅防尘、防潮、防震,其高分辨率强光型液晶显示屏让检测人员在强光直射下,靠肉眼便能清晰看到所有检测信息,并帮助检测人员初步判断地下病害。

“它还可以在台阶较多、路况不好的地段进行检测。根据不同区域位置和路况,我们会选配100MHz、200MHz、

500MHz天线对深度5米范围内的道路病害情况进行扫描检测。”漳州市市政工程技术中心主任蔡元利形象地做了类比,“就好像我们去医院做‘彩超’一样,当医生发现哪个部位出现疑似‘病灶’时,会进行多次反复扫描,同时提高单点的检测强度,最后才确诊和治疗。这些医疗技术运用在道路检测上,则体现为网格化加密布置测线、单点雷达反复扫描。”

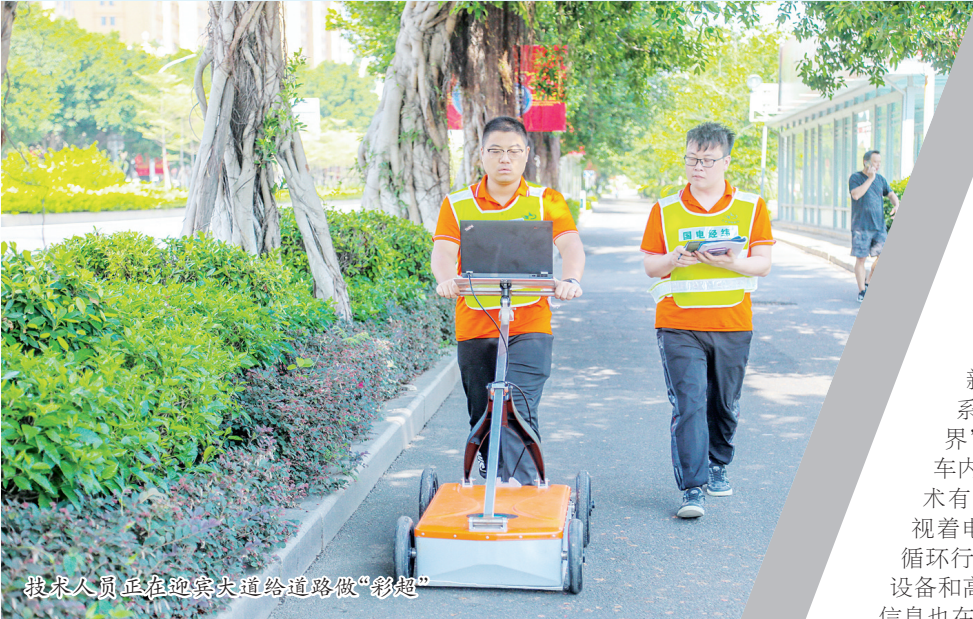
技术人员正在迎宾大道给道路做“彩超”

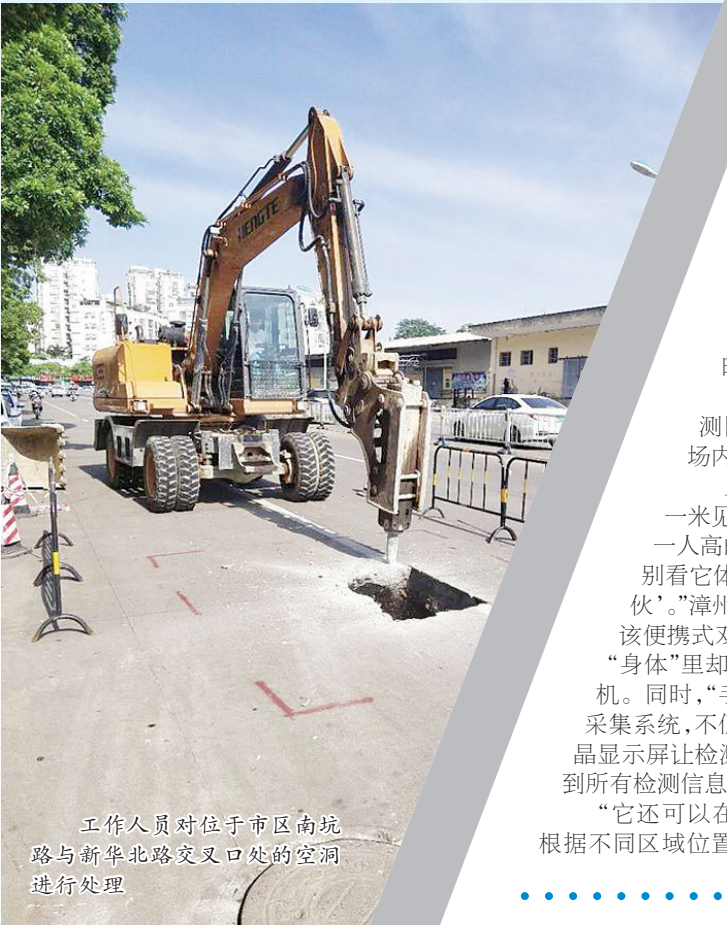
工作人员对位于市区南坑路与新华北路交叉口的空洞进行处理
